GOLDENE ZEITEN

Die Schwimmhalle im Untergeschoss der Villa war in die Jahre gekommen. Dank einer umfassenden Sanierung und Modernisierung wird sie nun wieder den hohen Ansprüchen des Bauherrn sowohl optisch als auch technisch gerecht.

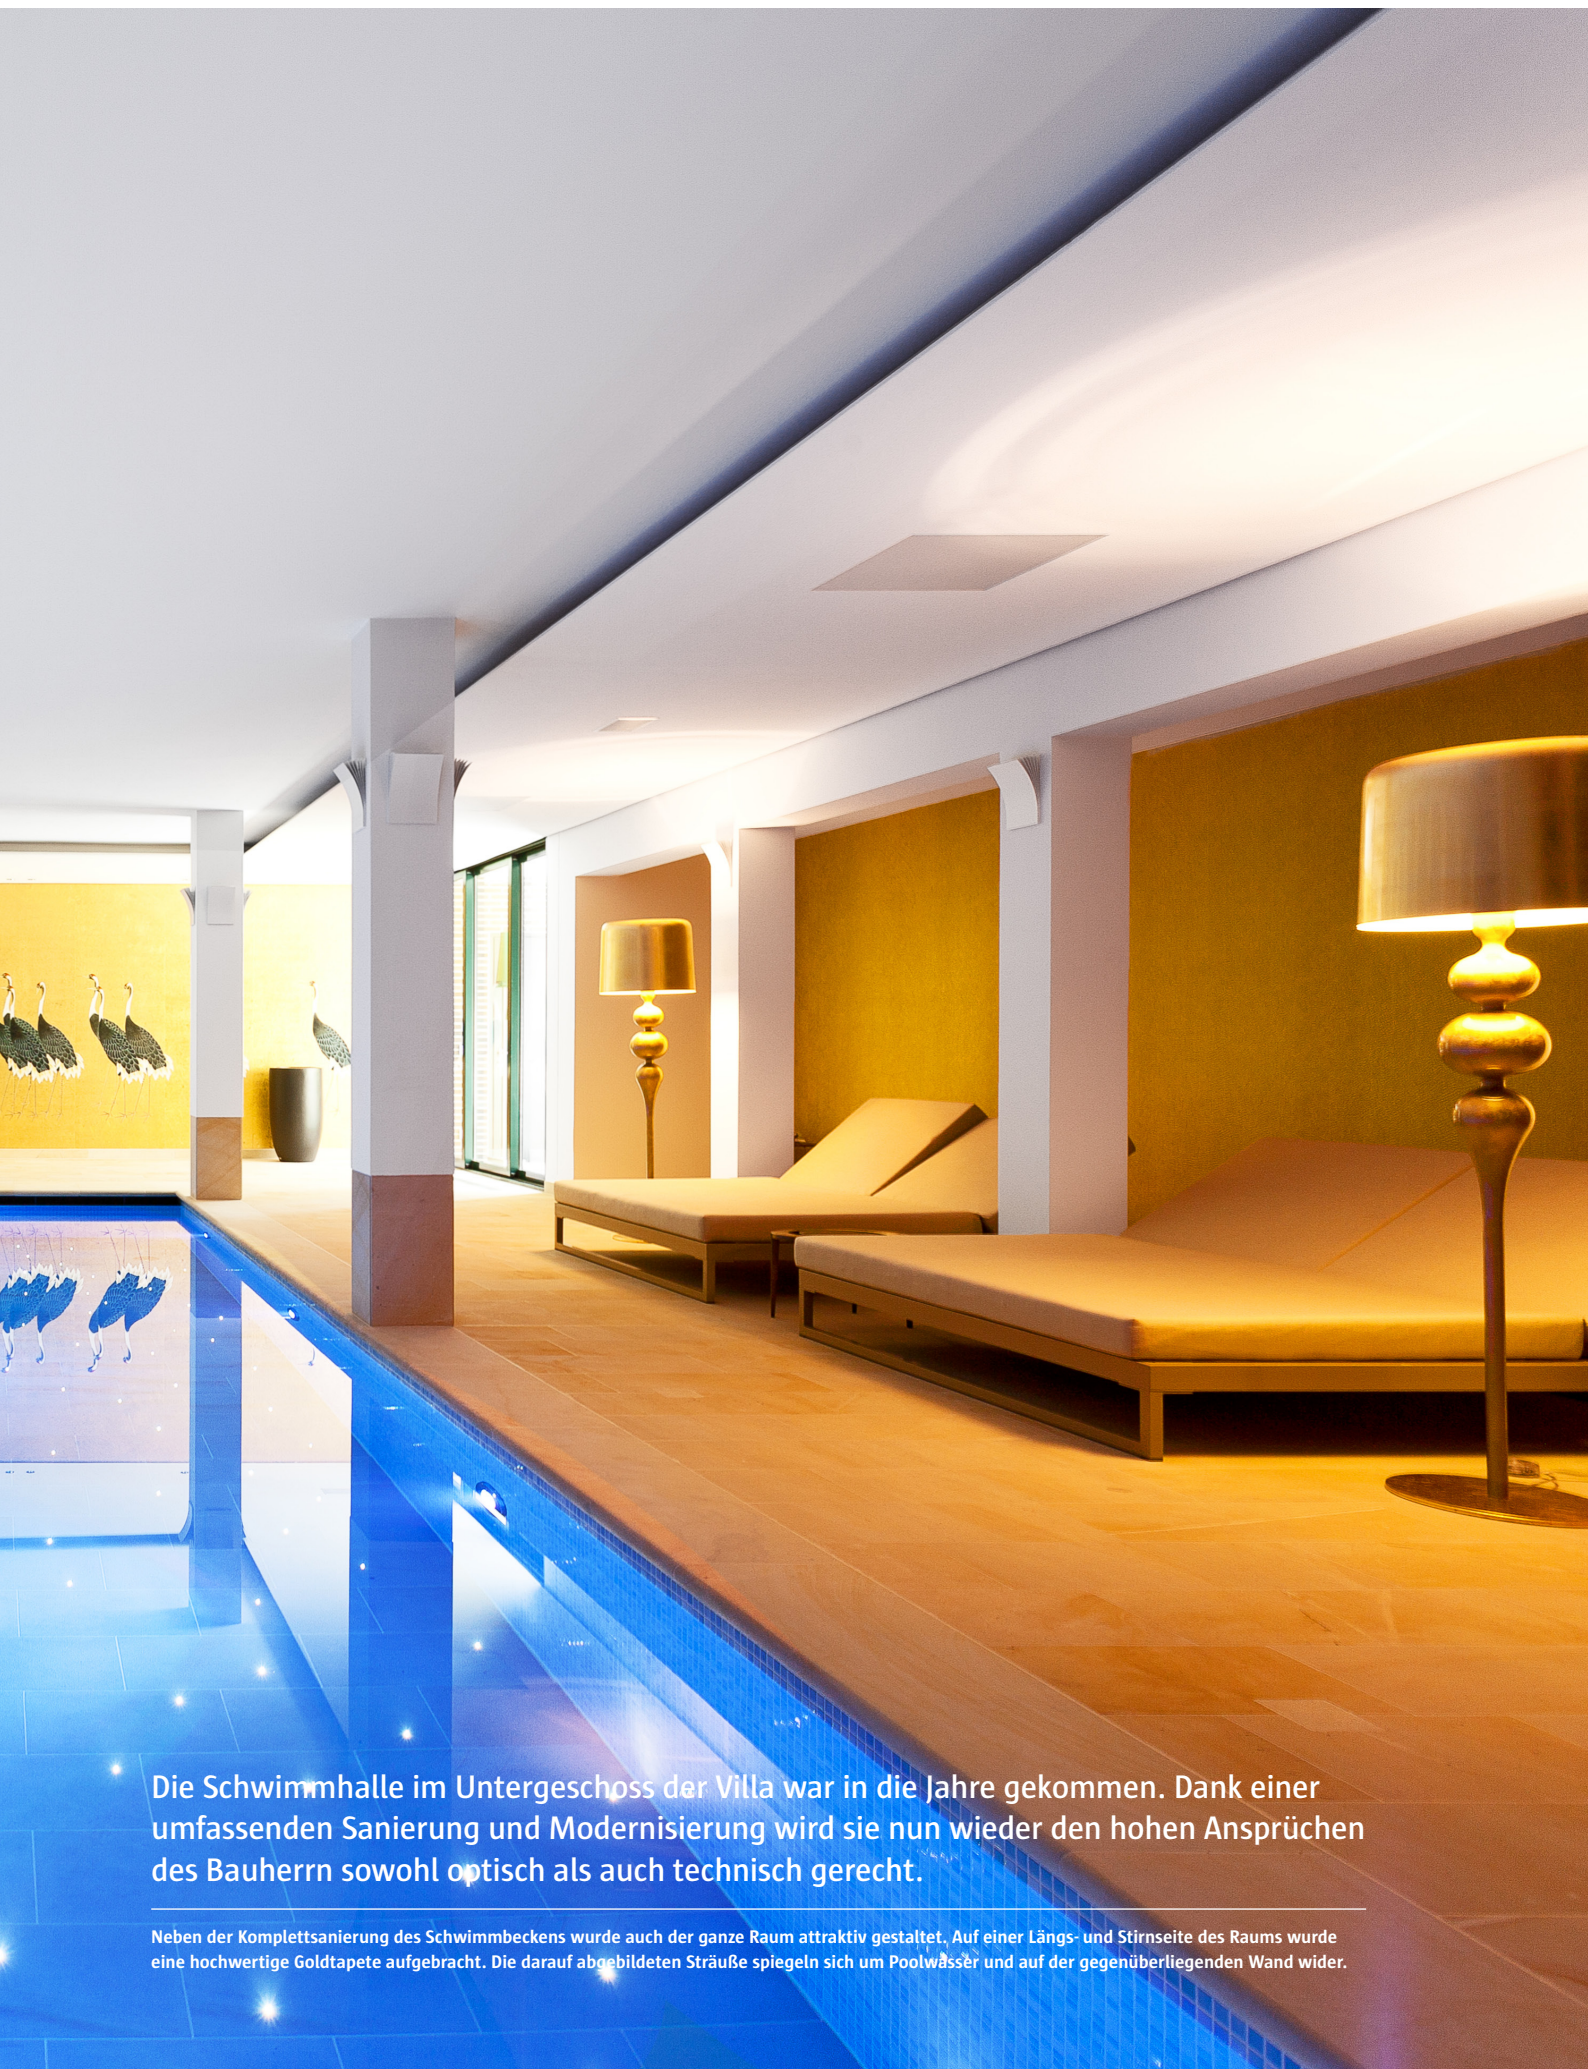
Neben der Komplettsanierung des Schwimmbeckens wurde auch der ganze Raum attraktiv gestaltet. Auf einer Längs- und Stirnseite des Raums wurde eine hochwertige Goldtapete aufgebracht. Die darauf abgebildeten Sträuße spiegeln sich im Poolwasser und auf der gegenüberliegenden Wand wider.

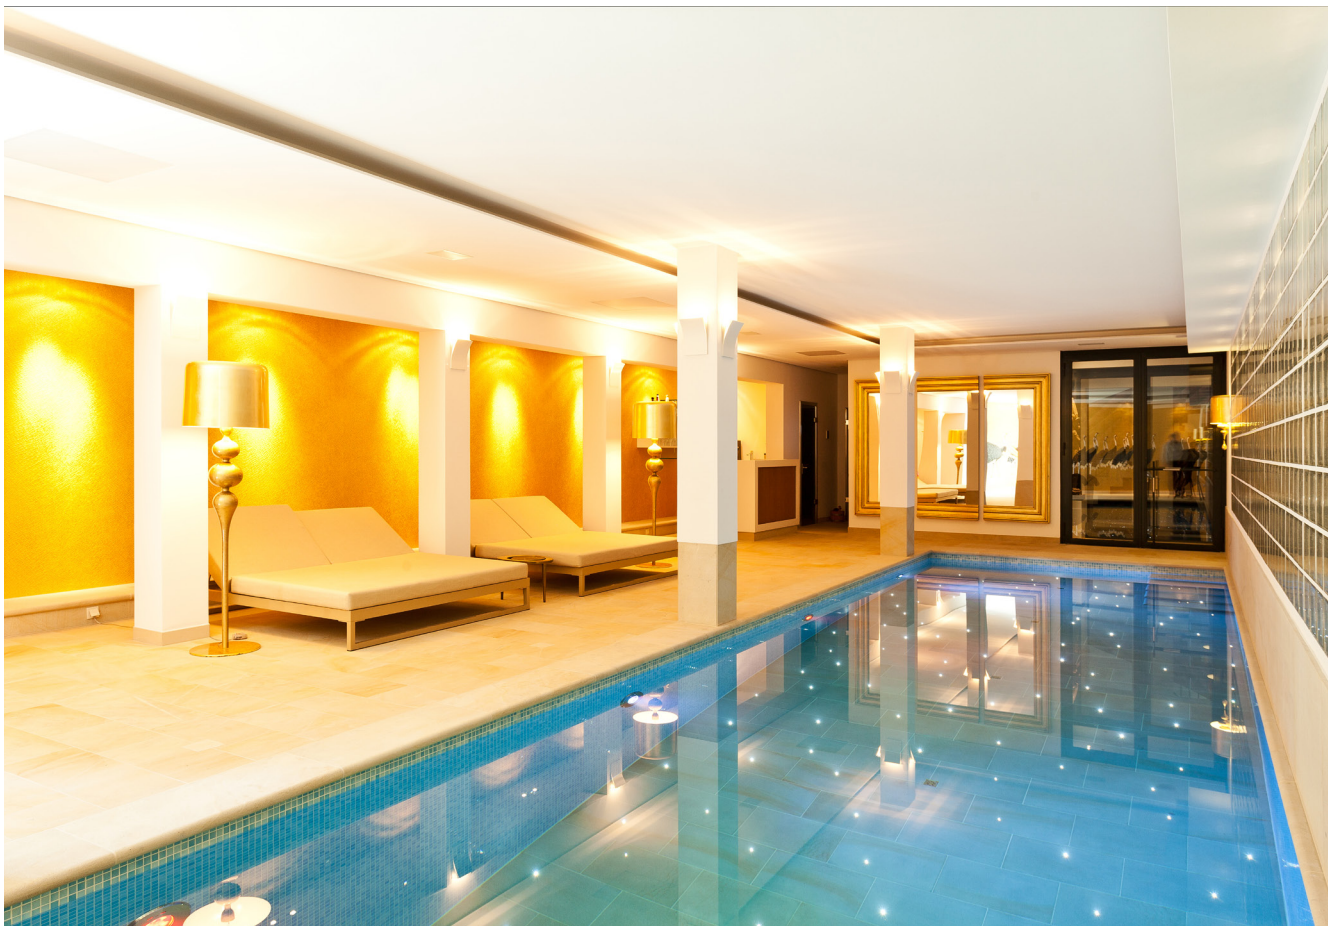
Der lange Beckenkörper wurde saniert, mit einer Abdichtung versehen und dann neu mit Natursteinplatten verkleidet. Lichtpunkte am Beckenboden schaffen attraktive Spiegelungen im Wasser. Eine breite Glaswand am Kopfende des Beckenkörpers öffnet den Raum und gibt ihm scheinbar zusätzliche Größe und Transparenz.

Eine Bestandsanalyse ergab: Das alte Betonbecken mit Überlaufrinne war undicht geworden, die Technik marode und die Lüftungsanlage nicht mehr wirtschaftlich. Auch gestalterisch bedurfte der Raum einer Auffrischung. So setzten die Sanierungs- und Modernisierungsmaßnahmen zuerst bei dem 12 x 3,50 m großen und 1,80 m tiefen Schwimmbecken an. Der alte Beton wurde komplett entfernt, der Untergrund neu aufprofiliert und dann eine Abdichtung eingebracht. Dann konnte der Pool wieder mit Natursteinplatten ausgekleidet werden. Mittels Kernbohrungen wurden neue Einbauteile gesetzt. Eine Besonderheit kam aber hinzu: Der Bauherr wünschte, dass in das Becken insgesamt 200 Licht-

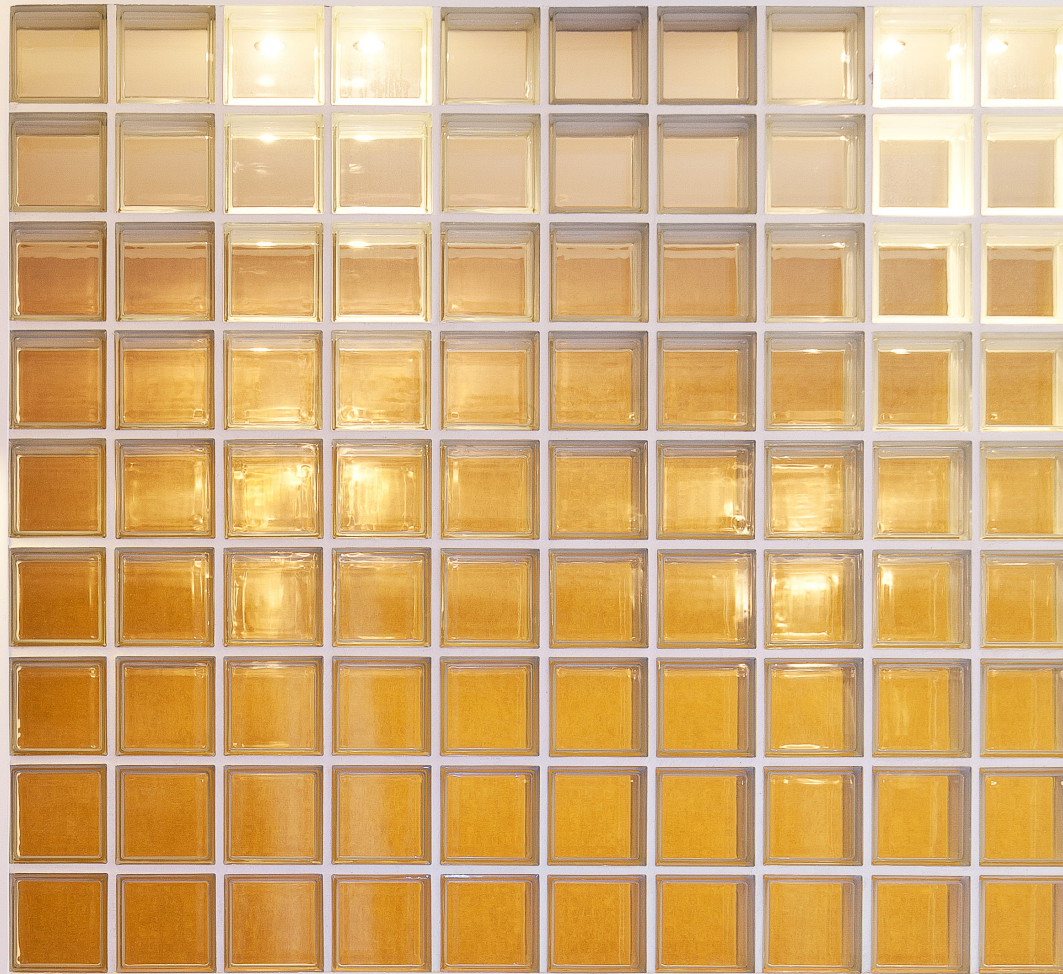
Die Wand aus Glasbausteinen hinter dem Schwimmbecken im typischen Stil der 80er-Jahre hat statische Funktion und musste so bleiben. Hierfür eine andere Lösung zu finden wäre bautechnisch zu aufwendig gewesen.

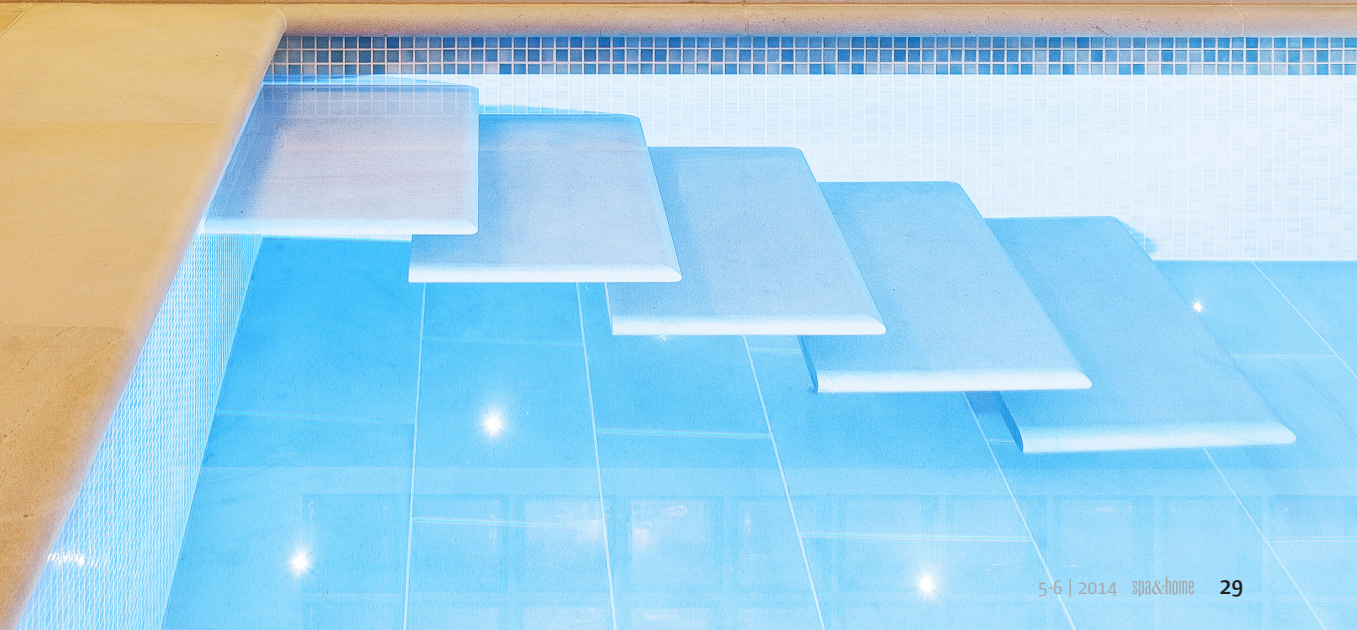
Die Einstiegstreppe ist sehr aufwendig gestaltet. Die Treppenstufen sind mit Edelstahlbolzen in der Wand befestigt. Diese scheinen nun im Wasser zu schweben

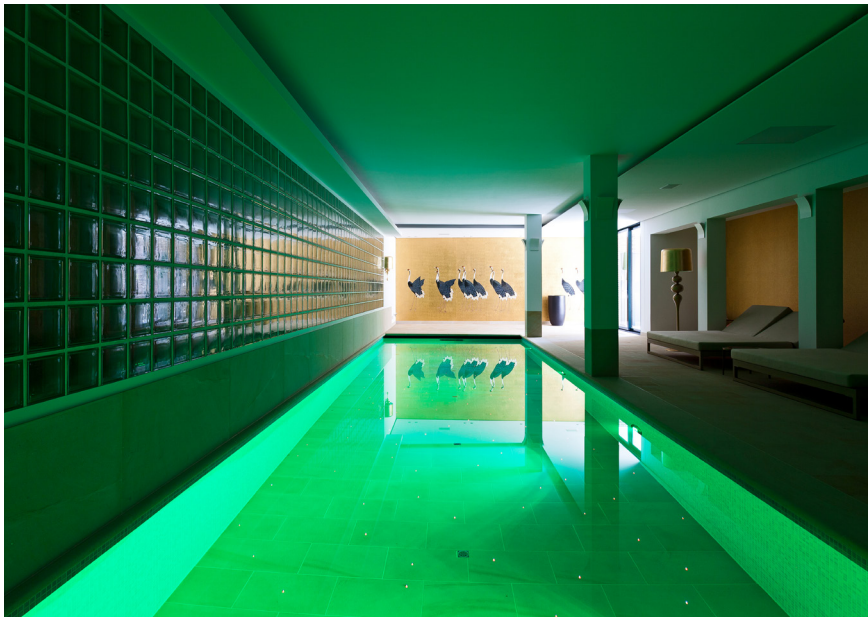
140 Lichtpunkte wurden in den Beckenboden eingebracht. Zusammen mit den normalen Unterwasserscheinwerfern entfalten sich attraktive Farbenspiele im Wasser. Rechts: Die Technik ist hinter eine Wand verborgen.

punkte eingebracht werden sollten. Die Lichtpunkte mussten in die Fugen der Natursteinplatten eingefädelt werden. „Die Einbringung sahen wir als sehr problematisch an“, erzählt Peter Hütel. Man einigte sich schließlich auf 140 Stück, die einzeln jeweils in einem Edelstahl-Einbauteil integriert sind.

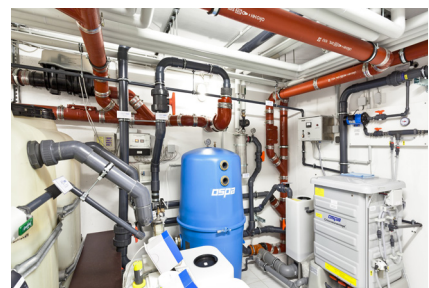
Kompakte Installation: Blick auf die Ospa-Schwimmbadtechnik im Untergeschoss der Anlage.

Auch der Technikraum war ausreichend groß dimensioniert. Die alte Schwimmbadtechnik wurde entfernt und durch eine neue zeitgemäße Ospa-Anlage ersetzt. Dazu gehören ein Ospa-Superfilter mit Aktivkohleschicht, denn auf ein geruchsfreies Badewasser legte der Bauherr besonderen Wert, die Chlorozonanlage, eine pH-Wert-Einstellung mit zwei Dosierungen für pH-Heben und -Senken sowie die Steuerung Ospa-BlueControl.
