Schwimmhalle

Stimmungen per Licht

Die Schwimmhalle war in die Jahre gekommen. Neben der Komplettsanierung des Schwimmbeckens wurde auch der ganze Raum neu und attraktiv gestaltet.

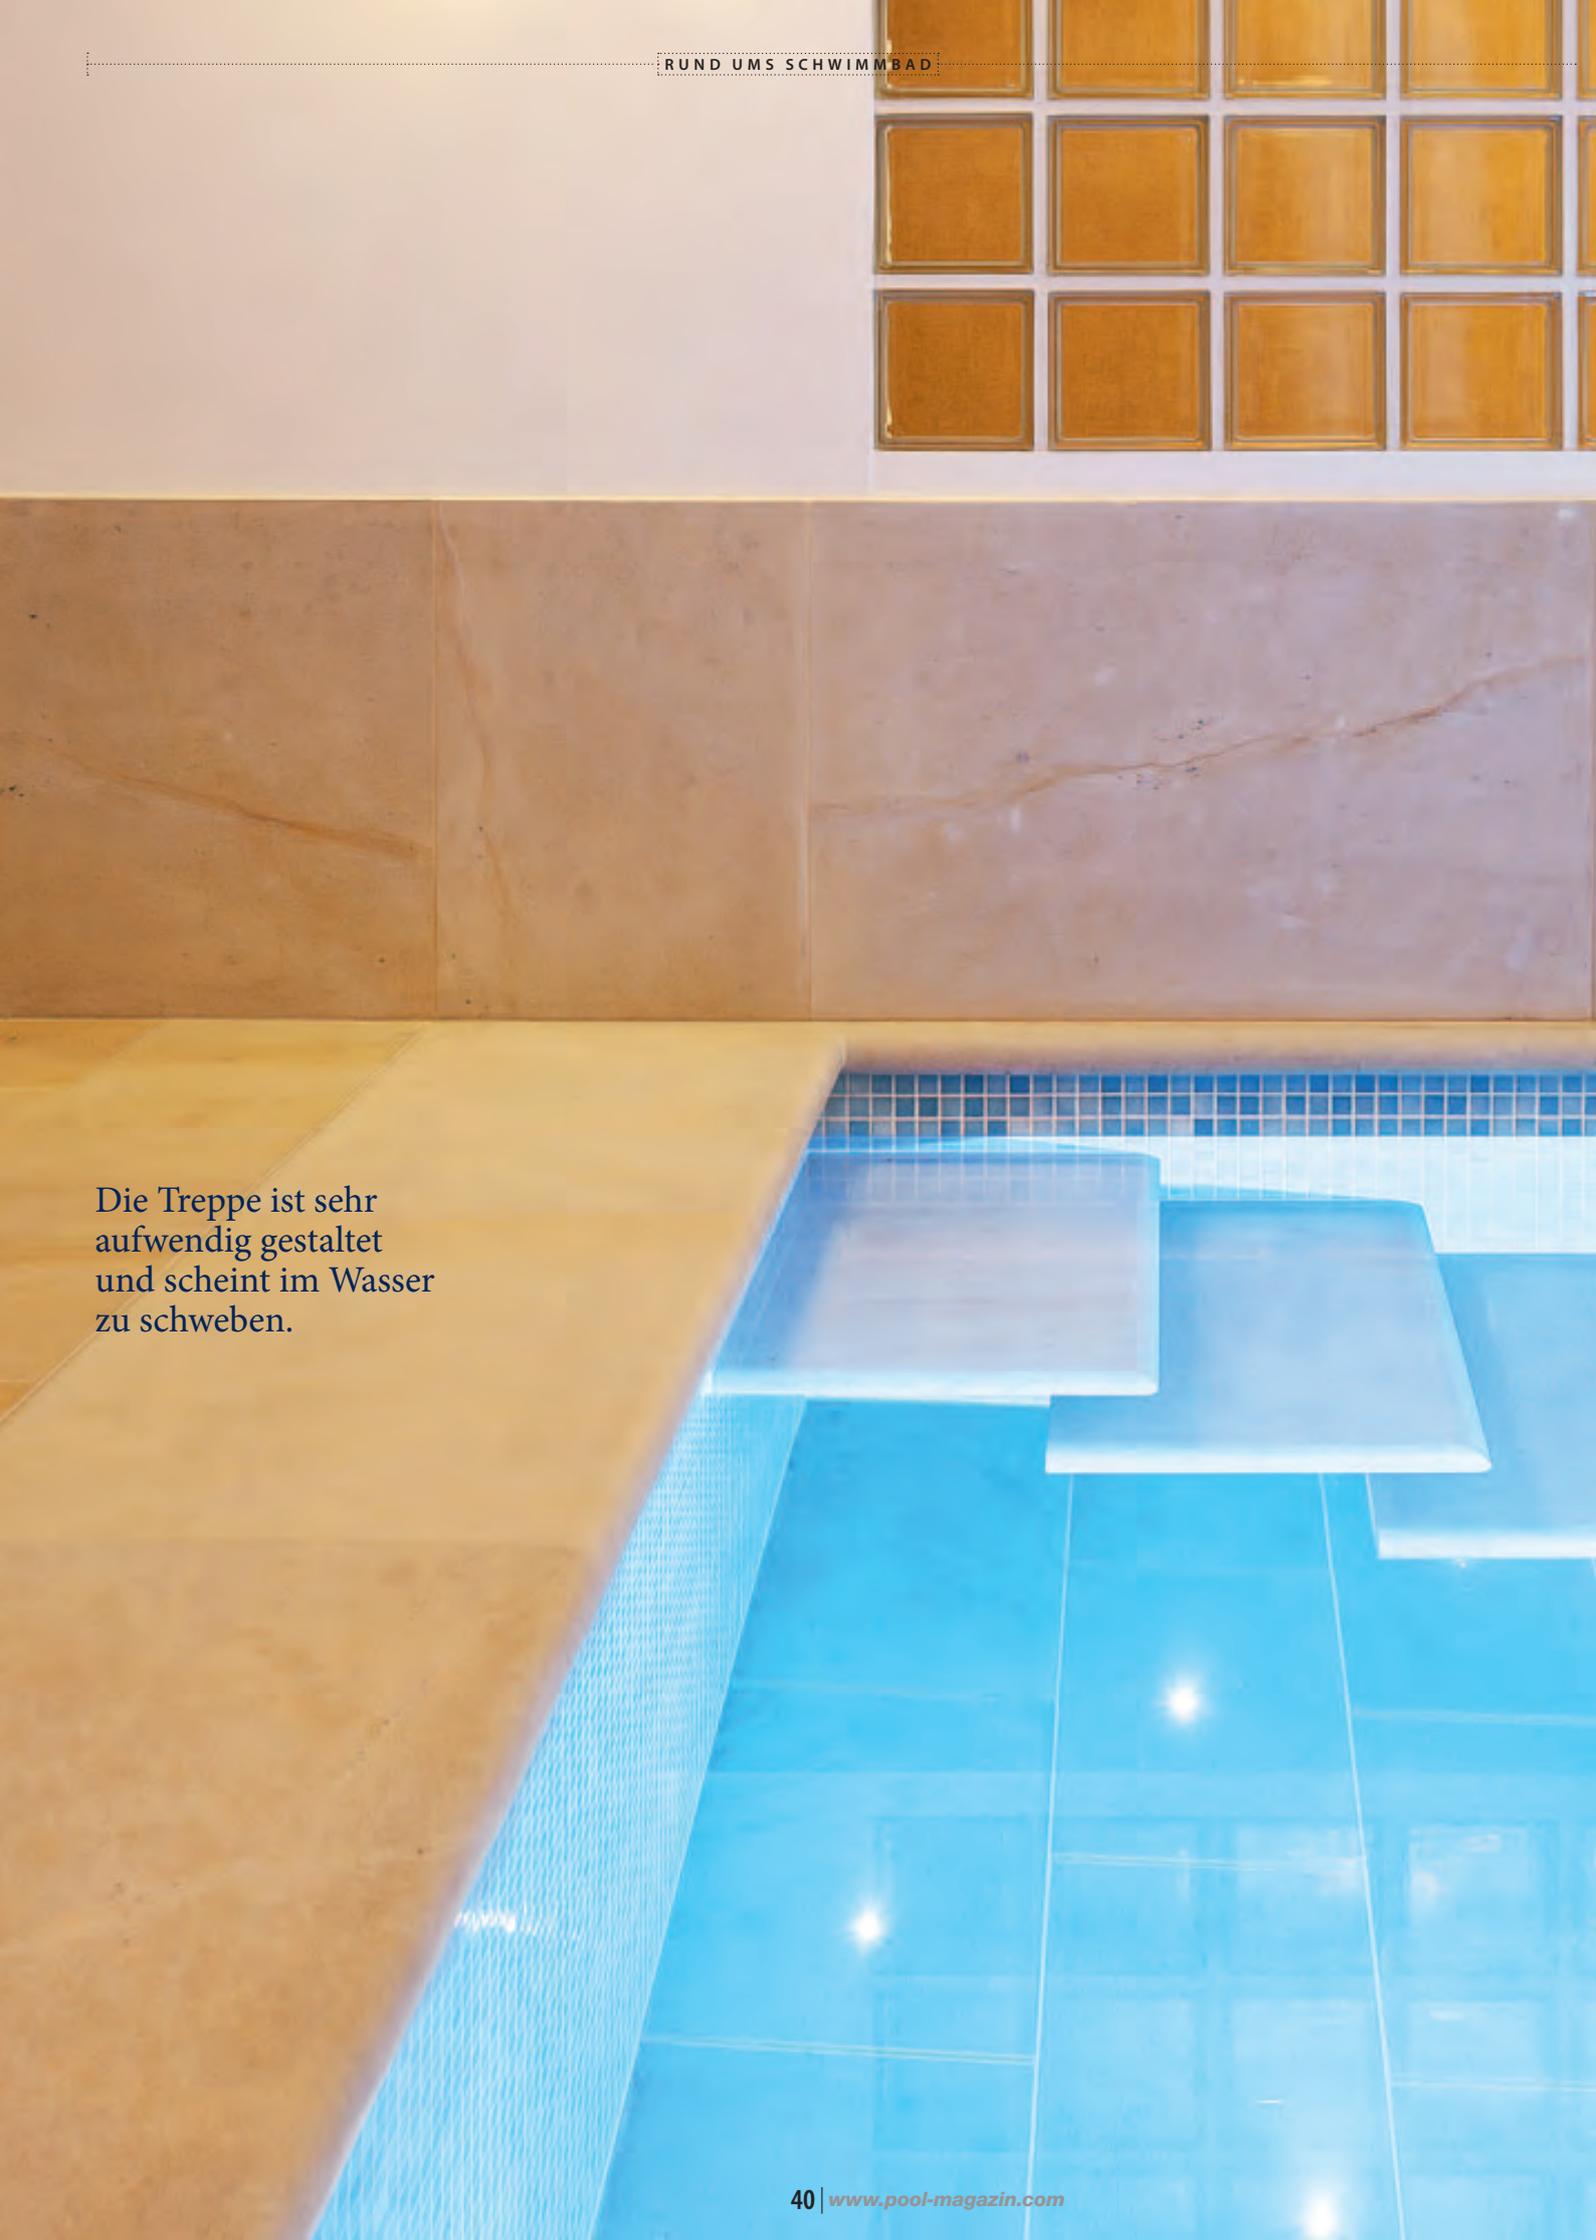
Die Treppe ist sehr aufwendig gestaltet und scheint im Wasser zu schweben.

Auch die Einstiegstreppe ist sehr aufwendig gestaltet. Dazu wurden Edelstahlbolzen in die Betonwand gesetzt, auf denen dann die Stufen befestigt wurden. Diese scheinen nun im Wasser zu schweben. Die Überlaufrinne wird von Steinplatten abgedeckt, die in der gleichen Farbe gehalten sind wie die Umgangsplatten, sodass hier ein einheitliches, stimmiges Bild geschaffen wurde.

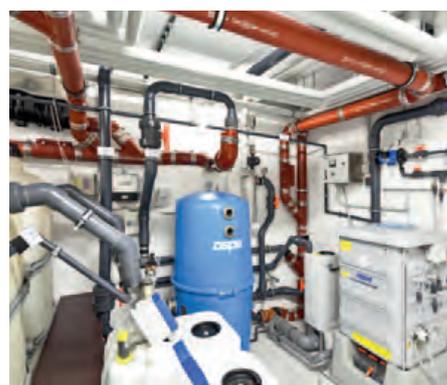
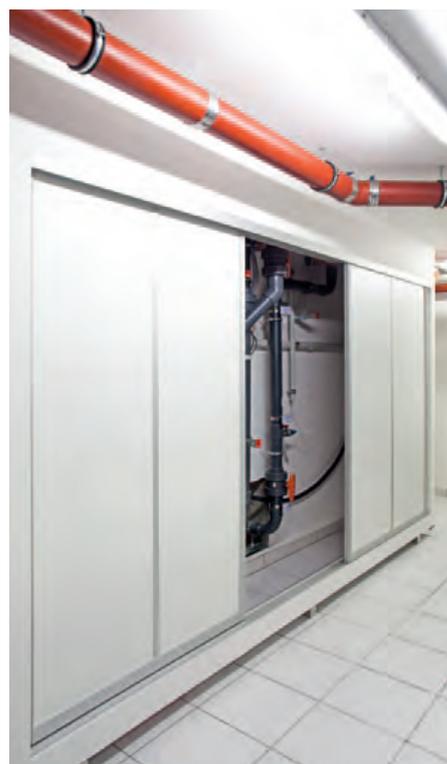
Die gesamte Schwimmbadtechnik ist hinter einer Wand verborgen.

Bereits die damaligen Planer hatten vorausschauend gedacht und das Becken aufgeständert konstruiert, sodass die Techniker von Hütel & Meß jetzt gut an den Beckenkörper herankamen. Auch der Technikraum war ausreichend groß dimensioniert. Die alte Schwimmbadtechnik wurde entfernt und durch eine neue zeitgemäße Ospa-Anlage ersetzt. Dazu gehören ein Ospa-Superfilter mit Aktivkohleschicht, denn auf ein geruchsfreies Badewasser legte der Bauherr besonderen Wert, die Chlorozonanlage, eine pH-Wert-Einstellung mit zwei Dosierungen für pH-Heben und -Senken sowie die Ospa-BlueControl.
